## PREDICIENDO LA INTEGRIDAD A LARGO PLAZO DE LAS UNIONES POR FUSION A TOPE EN TUBERÍAS DE POLIETILENO

Mike Troughton, TWI, Cambridge, UK

### RESUMEN

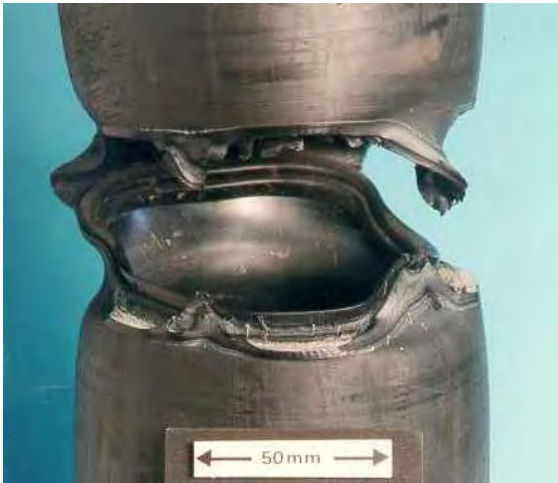
De hecho, como puede verse en la figura 7, hubo múltiples, al menos 3, puntos de iniciación de fallas alrededor de la circunferencia y, en lugar que se iniciara en la muesca entre el reborde interno de pega y el tubo como se hubiera esperado, la grieta se inició en el exterior del tubo en la línea de unión. La grieta entonces se propagó a lo largo de la interfase de unión por medio del mecanismo de crecimiento lento de grietas (SCG) (vea la figura 9), caracterizado por la superficie de fractura de zona de deslizamiento (ondulado) antes de fallar de una manera dúctil en el reborde interior.

Fig. 7 Falla externa por el reborde termofundido en tubería de 125 mm de diámetro.

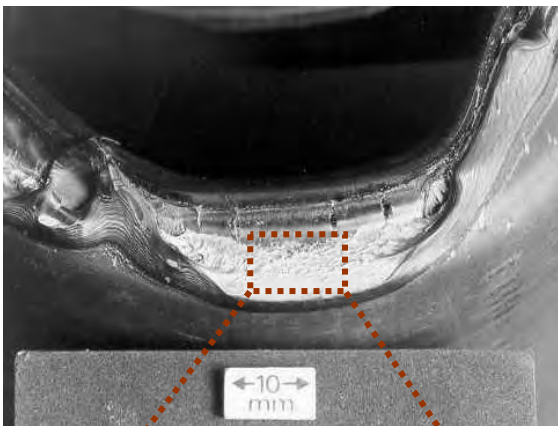
Fotografías de una fractura típica de una muestra de tubo, la cual falló después de una duración de ensayo de 1435 horas a un esfuerzo de ensayo de 5.5 MPa, son dadas en las figuras 7 y 8 y muestran que el ensayo de tensión de ruptura de tubo completo induce la generación de fracturas en la pega.

Figura 8. Superficie de fractura de uno de los puntos de falla en una unión estándar sin reborde en tubo de 125 mm de diámetro.

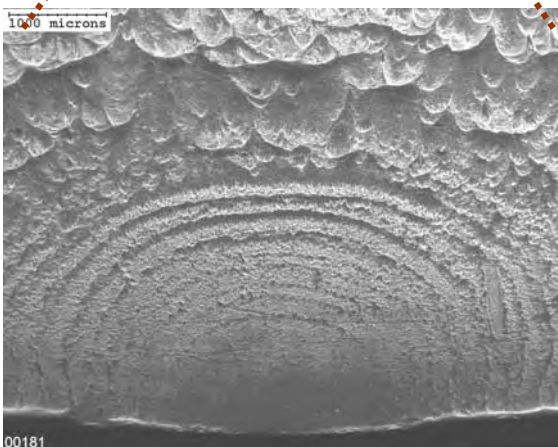
Figura 9. Microfotografía mostrando el área de iniciación de fractura en una unión estándar sin reborde.

Esto sugiere que la operación de remoción del reborde puede producir defectos que actúan como puntos de iniciación para SCG. Comparando los tiempos de falla del ensayo de tensión de ruptura de tubo completo con las curvas de regresión del esfuerzo de anillo de los productores contra el tiempo de falla para los tubos originales, dan un factor de unión de largo plazo, por ejemplo la relación entre el esfuerzo para causar la falla en la unión y el esfuerzo para causar la falla en el tubo original al mismo tiempo de falla alrededor de 0.96. Asumiendo que las pendientes de las curvas de ruptura en la unión son las mismas que para el material original, como las dadas en BS EN 1778 (3), los datos de falla para la unión han sido extrapolados a partir de la temperatura de 80°C a la ambiental. Los resultados de este análisis han indicado que es muy poco probable que tales fallas frágiles ocurran en el campo en las uniones por fusión tope sin reborde en tuberías de polietileno.

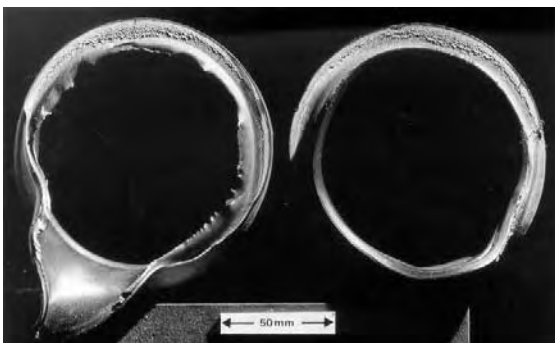
Las superficies de fractura de las uniones contaminadas por talco, sometidas al ensayo de tensión de ruptura de tubo completo, son mostradas en las figuras 10 y 11, las cuales revelan que las fallas son predominantemente frágiles, pero la ductilidad se incrementa a medida que decrece la carga de talco.

Fig. 10 Superficie de fractura de una termofusión a tope, que contiene una contaminación pesada con talco en una tubería de 125 mm de diámetro.

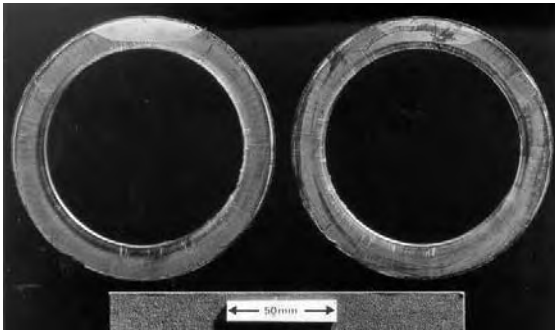
Figura 11 superficie de fractura de una termofusión a tope, que contiene una contaminación pesada con talco en una tubería de 125 mm de diámetro.

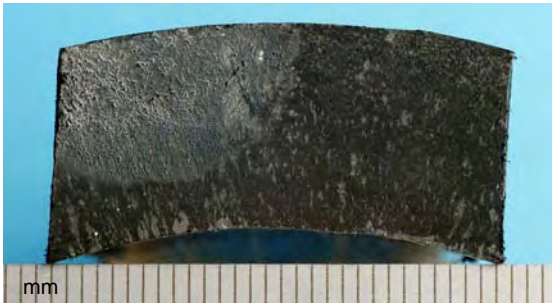
Fig. 12 Superficie de fractura de ruptura lenta del espécimen cortado de la termofusión, que contiene un 13% de talco en una tubería de 125 mm de diámetro.

A partir de las figuras 12 y 13 puede verse que las contaminaciones con talco producen superficies de fracturas frágiles. Todas las uniones en tubos de 315 mm conteniendo talco,

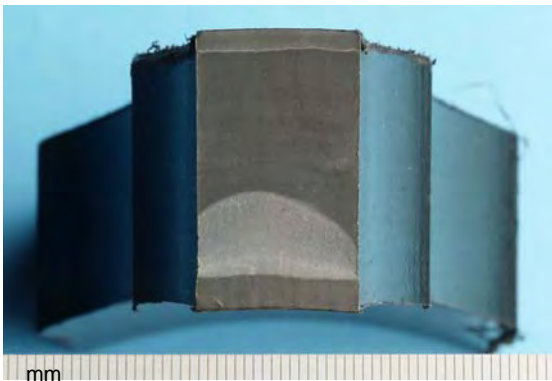
Fig. 13 Superficie de fractura de ruptura lenta del espécimen cortado de la termofusión, que contiene un 5% de talco en una tubería de 315 mm de diámetro.

tenían muescas (por ejemplo áreas donde no había unión) de aproximadamente 2 - 3 mm de profundidad tanto en la línea interna y en las superficies externas (vea la figura 13).

La razón probable para estas muescas es que durante el proceso de unión, las partículas de talco, las cuales se encuentran en forma de platinas, se moverán por el límite fundido hacia las superficies internas y externas de la tubería. En la unión completa, habrá por lo tanto una concentración mucho mayor de contaminación de talco en esas regiones. Partiendo que los tubos de diámetro de 315 mm son más gruesos que los de tubos de diámetro 125 mm, uno podría esperar una mayor concentración de talco en los rebordes de pega en los tubos más grandes, aun cuando las concentraciones iniciales (por ejemplo antes de la unión) puedan ser las mismas. Este efecto podría explicar también por que los rebordes de pega externos removidos de la unión de 315 mm que contienen contaminación por talco se separan cuando son doblados hacia fuera (vea la figura 15) y el hecho que los tiempo para falla de estos especímenes sean de menos de 40 segundos.

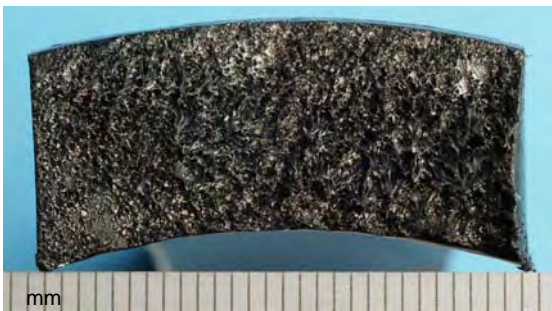
Fig. 14 Superficie de fractura de ruptura lenta del espécimen cortado de la termofusión, que contiene un 8% de arena en una tubería de 125 mm de diámetro.

Las superficies de fractura en uniones que contienen contaminación por arena (figura 14) mostraron más ductilidad. Además, en ellas pareció haber evidencia de fallas dúctiles de pequeña escala alrededor de cada partícula de arena individual ó aglomeración de partículas de arena. Esto parece que, debido a que las partículas de arena son más granulares, no son movidas tan fácil durante el proceso de unión y no se concentran en los rebordes de la unión. Esto también fue confirmado por el hecho que los rebordes externos de pega removidos de las uniones tanto de tubos de 125 mm y 315 mm que contenían contaminación por arena no se separaron cuando fueron dobladas al revés.

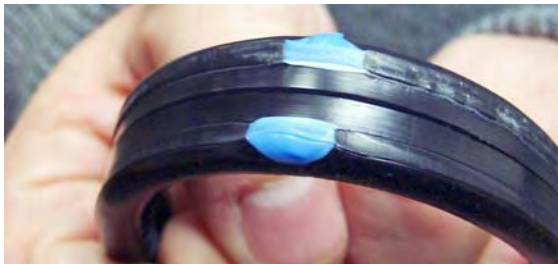
Figura 15 Ensayo de doblamiento sobre el reborde externo de la termofusión de una tubería de 315 mm de diámetro, que contiene 5% de talco.

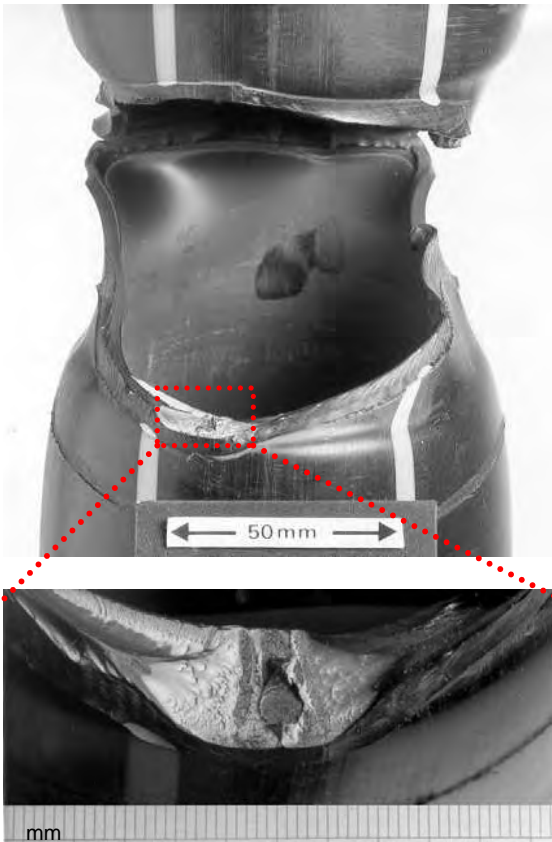
Las superficies de fractura típicas de uniones que contienen defectos por inclusiones planares sometidos al ensayo de tensión de ruptura de tubo completo son mostradas en la figura 16 y 17, las cuales claramente muestran que, en todos los casos, la falla ocurre en la interfase de la pega en la región del defecto.

Fig. 16 Fotografías de una soldadura que falló en una tubería de 125 mm de diámetro, que contiene un defecto planar de 4 mm de diámetro.

Observando las superficies de fractura en detalle , revelan que hay una fractura de superficie plana alrededor del defecto, corriendo a través del espesor de pared entero de la tubería, con fallas dúctiles de gran escala a ambos lados. También hay una pequeña región de falla local dúctil alrededor de la circunferencia del defecto y a través de la arista dúctil del espesor en línea con el defecto.

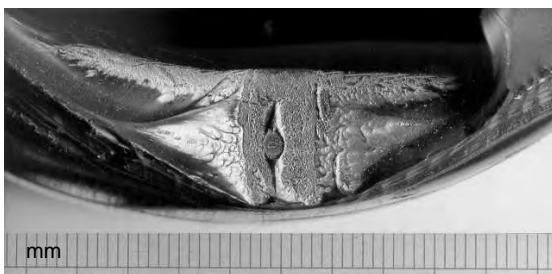
Fig. 17 Fotografía del área de iniciación de la falla en una termofusión, en una tubería de 125 mm de diámetro que contiene un defecto planar de 2 mm de diámetro.
